# CT lelet

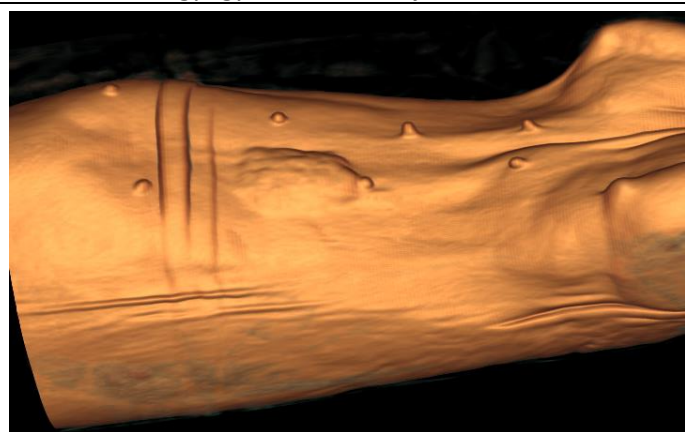
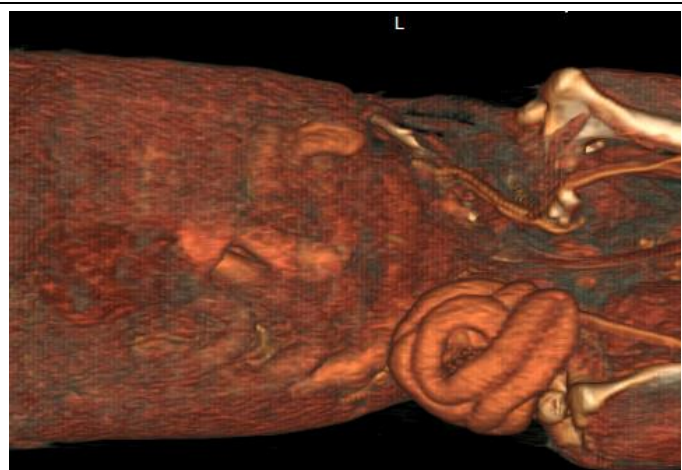
A jobb 4. emlőteleptől cranialisan a bőr alatt egy 41 mm átmérőjű heterogén halmozású szövetszaporulat látható. A jobb inguinalis tájékon a bőr alatt bélkacsok árnyéka látható, a belek átmérője normális, kizáródásra utaló jel nincs. A hasi nyirokcsomók mérete normális. A jobb caudalis tüdőlebenyben egy 3 mm átmérőjű szolid nodulus látható a rekeszhez közel, max. denzitása 423 HU. A bal oldalon a 7- 10. borda, a jobb oldalon a 8-11. borda elmozdulás nélküli, részben gyógyult törése látható.

A medencecsont, valamint mindkét combcsont régebbi eredetű többszörös törése látható, amely nagyfokú deformitással gyógyult, a csontok jelentős része felszívódott. [3D video](#)

Sebészeti konzultáció javasolt.
